# 奥多摩遭難マップとその検証

## 多発している下山時の道迷い

著者 青梅警察署奥多摩交番 野村仁文・作図

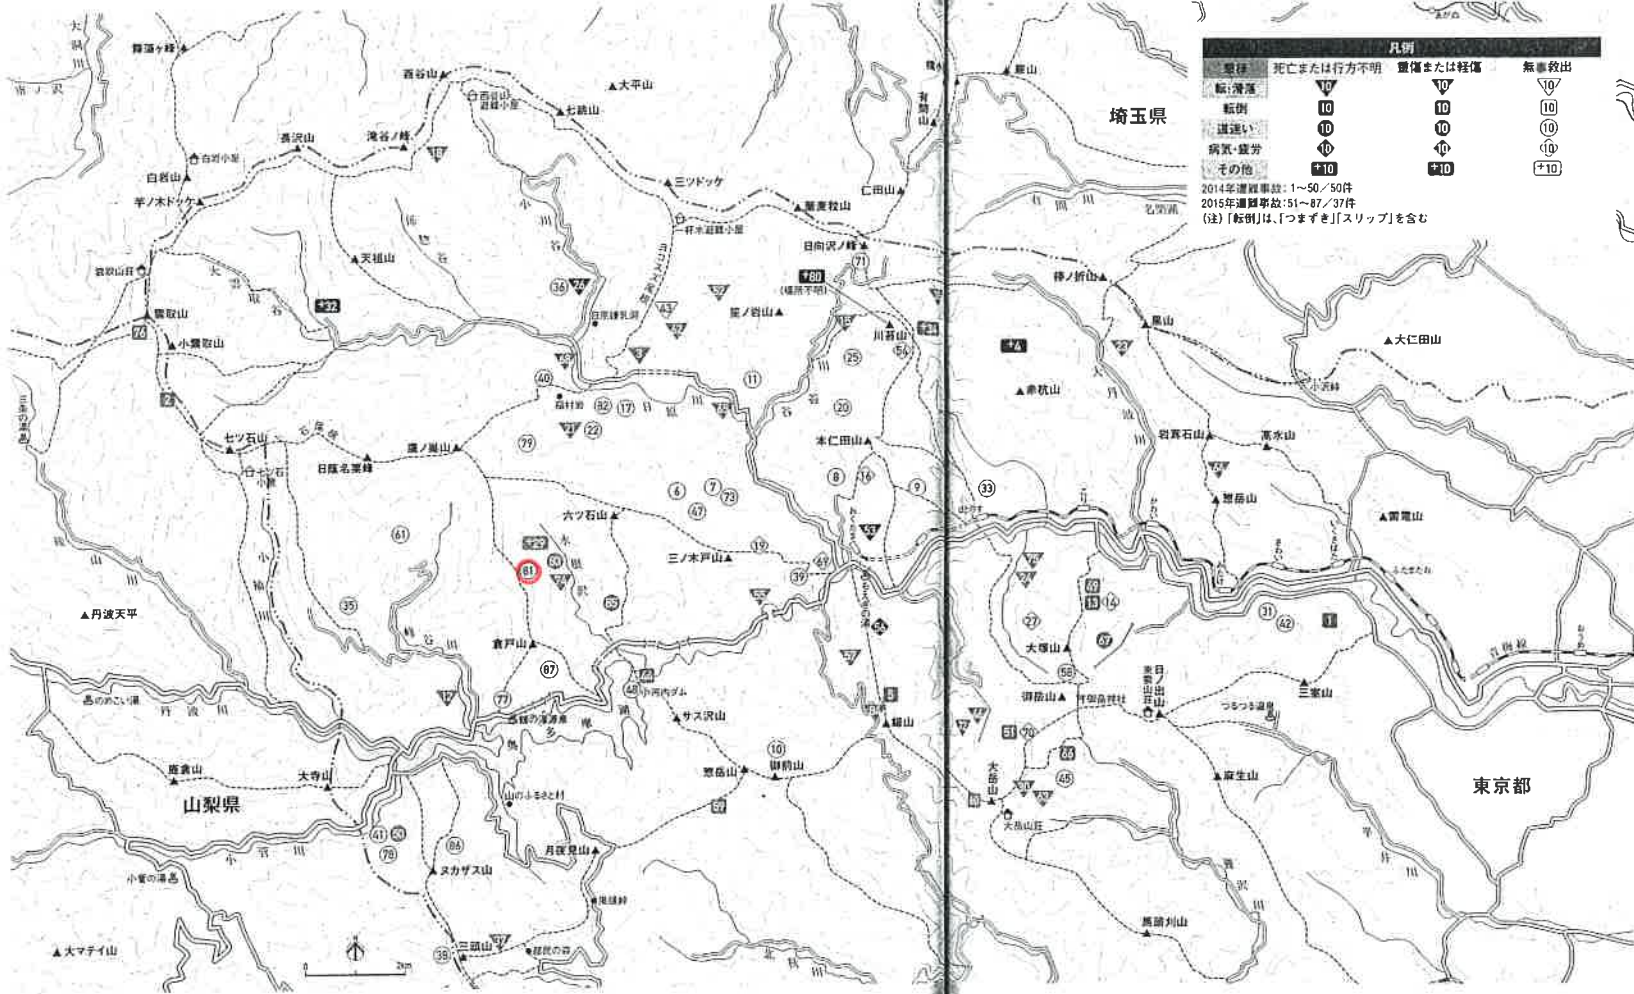
上の地図は、14・15年に発生した遭難事例の発生場所を記録したものである。ただし、「道迷い」については発生場所ではなく、遭難者が最終的に救出(または収容)された場所を記録した。道迷い遭難は、当事者がどのように迷ったか把握していないため、発生場所

その他の態様、「転・滑落」「転倒」「病気・疲労」などは、それぞれの遭難発生場所を記録している。この遭難マップに見られる特徴として、次の点が挙げられる。

- ① 遭難が多い  
年間40〜50件の遭難が、日帰り圏内の狭いエリアに集中して起っている。全体を見渡して、いたるところで遭難が起っているという印象がある。
- ② 一般ルートから外れた場所での遭難が多い  
一般登山道での遭難事故は少なく、ルートから外れた場所にポイントが多い。「道迷い」は当然ではあるが「転・滑落」でも、ルートから外れた場所で見られるものが多い。
- ③ 「道迷い」は救出場所がある程度集中している  
「道迷い」(○)記号は、2〜3件が集まったり、近い場所に並んでいるものが多い。同じような場所でも道迷い遭難が繰り返されていることがわかる。
- ④ 「転・滑落」は集中していない  
「転・滑落」(▽)記号は、広範囲に散らばっている。特別な難所ではないものの、ちょっとしたミスで転・滑落事故になってしまう危険箇所が、広い範囲に存在することがわかる。

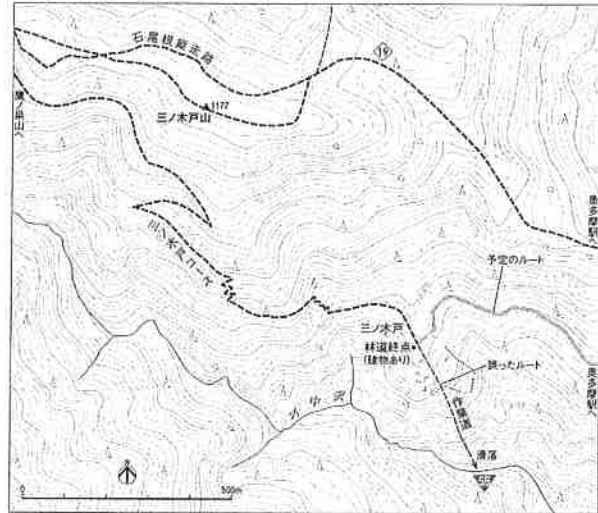
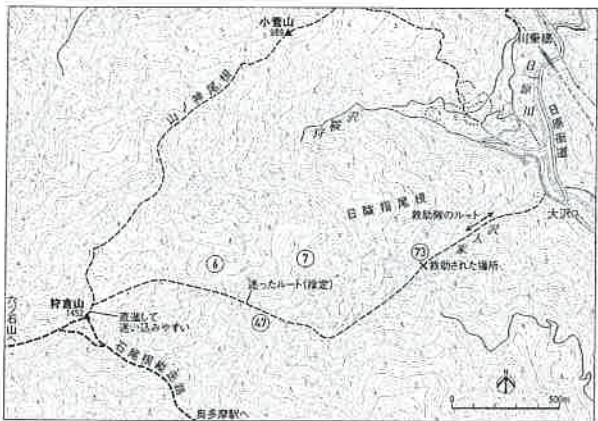
〔事例No.73〕

Cさんの迷ったライン(救助隊推定)は、図中に記載したとおりである。

狩倉山付近の登山道は、稜線上を行くものと、稜線南側を行くものの、2コースになっている。稜線上の道から狩倉山に登った場合、頂上で右折して南東方向に下らないと石尾根ルートには行けない。頂上で直進すると、山ノ神尾根に入ってしまう。

この尾根にも踏み跡がついているが、初めに屈曲して迷い

すい。Cさんは山ノ神尾根に入らず、すぐに正面の幅の広い支尾根に引き込まれ、それから東寄りにルートを下って下ったため、最後には家人沢に下りた。  
沢に出てからはそれほど長くは下っておらず、沢での移動距離は600mぐらいと推定される。沢を強引に下ろうとしないで救助要請したのは、生き延びるためによい判断だった。

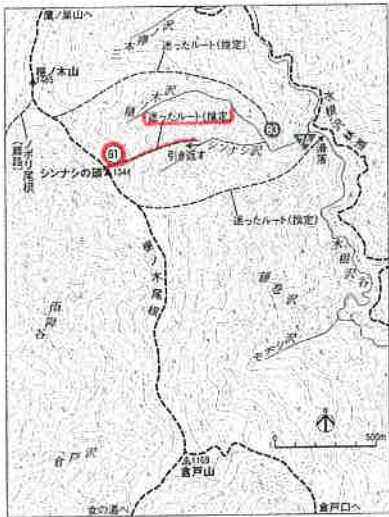
〔事例No.74〕

鷹ノ木尾根は道迷い遭難が多い。15年は本事例と似たような場所でのNo.81、No.83の事例も発生している。

Dさんの迷ったライン(救助隊推定)は単純で、シンナシの頭を過ぎて、標高1280m付近から東の支尾根へ入り込んだ。あとは支尾根を末端近くまで下り、Dさんは誤って沢へ滑落した。支尾根へ入ってしまった理由は、現地調査をしないとわからない。

この付近はニホンジカが多く、林内の下草が食い尽くされて裸地化した所に、けもの道が縦横についている。そのひとつに引き込まれたのではないだろうか。

この親子は山慣れている、迷ったときは引き返すことも知っていたようだ。Dさんが滑落しなければ、尾根を登り返していたらろう。滑落したのは沢に近い急斜面だが、特別に滑落の危険を感じたような場所ではないとのこと。

なお、No.81、No.83の事例は、どちらも作業用のビンクテープに誘われて支尾根に迷い込んだ。途中で道迷いに気づいて引き返さうとしたが、正規ルートに戻る事ができずに救助要請している。
